Formáli

Á undanförunum árum hefur rafmagnsöryggisdeild Löggildingarstofu látið skoða raflagnir á fjórða hundrað sveitabýla víðsvegar um landið. Markmiðið með skoðuninum var að fá sem gleggsta mynd af ástandi raflagna og rafbúnaðar á sveitabýlum og koma ábendingum á framfæri við eigendur og umráðamenn þeirra um það sem betur má fara.

Inngangur

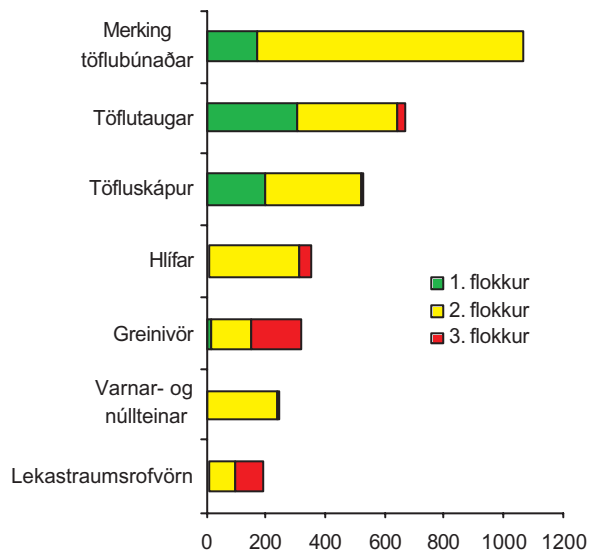
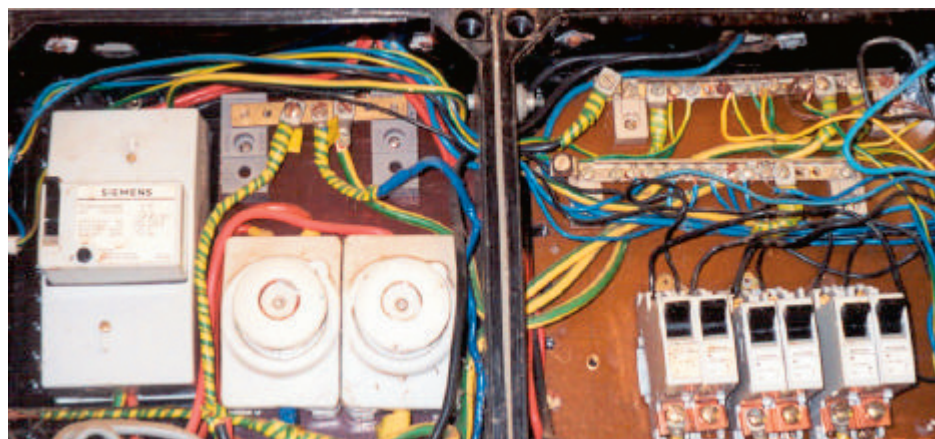
Þá voru 10% athugasemda (352) gerðar við hlífur í töflum. Þær ýmist vantaði, voru götótta eða lausar.

Mynd 3. Hlíf vantar á töflu, snertihætta.

Þá voru 10% athugasemda (39) gerðar við hlífur á töflum, þær ýmist vantaði eða voru með það stórum götum að hægt var að snerta spennuhafandi búnað.

- Gat er á töfluhlíf, sjá § 268 h) og i) í rur.
- Hlíf á töflunni er laus, sjá § 268 h) og i) í rur.
- Hlífar vantar yfir búnað töflunnar. Snertihætta, sjá § 268 h), i) og § 201 í rur.
- Hlífar vantar yfir taugar með rekstrareinangrun, sjá § 301 c) 1 í rur.
- Skrúfur vantar til festingar á töfluhlífinni, sjá § 268 h) í rur.
- Taugar eru festar við búnað á töfluhlíf, sjá § 268 j) í rur.

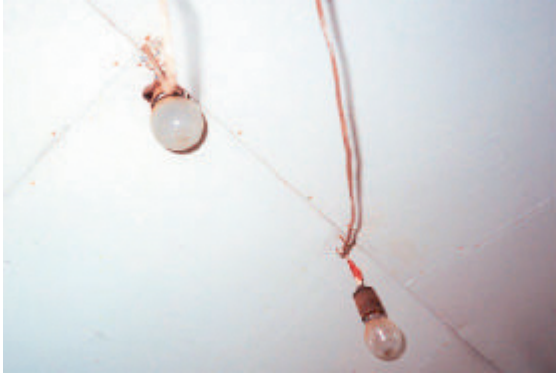
Við frágang lampa voru gerðar 17% athugasemda (558). Hlífðargler þeirra vantaði eða var brotið. Varnartengingar (jarðtengingar) margra lampa reyndust óvirkar. Þéttleiki lampa gagnvart ryki og vatni var oft ekki nægur.

Mynd 6. Rangur frágangur lampa og lagna. Mynd 7. Rangur frágangur spennujöfnunar.

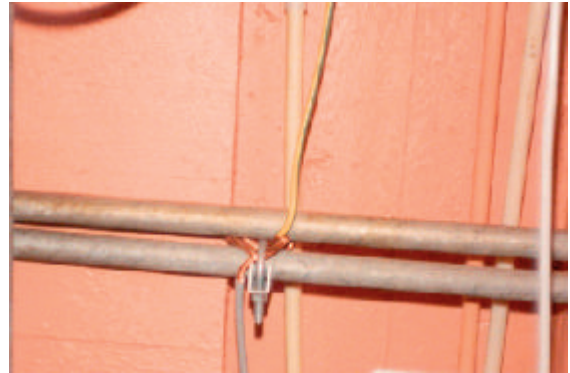
Þá voru 8% athugasemda (281) gerðar við frágang spennujöfnunartenginga og allt of oft vantaði þær alveg. Einnig vantaði í mörgum tilvikum tengingu á milli inntakspípa heita og kalda vatnsins eða tæring pípa á tengistað var það mikil að hún hindraði góða rafleiðni.

- Aukalega spennujöfnun vantar á flórgrindur í fjósi, sjá § 203 n) og § 339 i) í rur.
- Spennujöfnun allra leiðandi hluta sem húsdýr geta komist í snertingu við er ekki samkvæmt § 339 i), § 203 m) og n) í rur.
- Sýnileg tenging á spennujöfnunartauginni við inntakspípur neysluvatns fannst ekki við skoðunina, sjá § 203 m) í rur og Orðsendingu RER nr. 2/80.

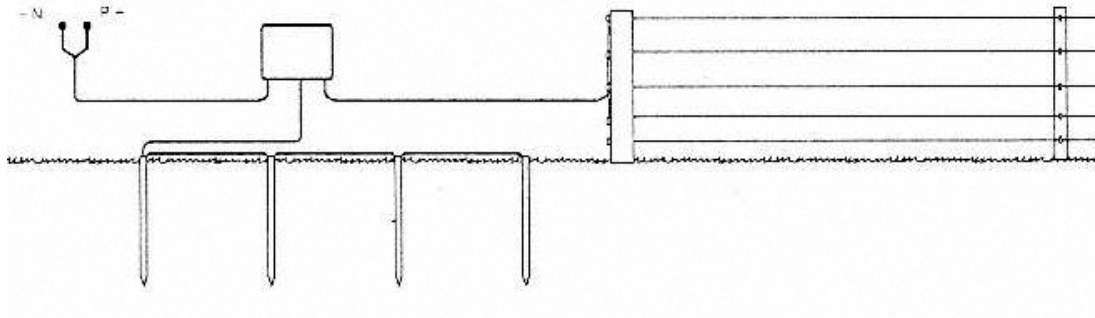
Mynd 9. Rafgirðing.

Við skoðun raflagna á sveitabýlum voru rafgirðingar sérstaklega skoðaðar og reyndust þær vera í slæmu ásigkomulagi. Helstu athugasemdir voru að fjarlægð jarðskauts frá dreifikerfi rafveitna var ekki í samræmi við reglur eða það tengt við jarðskaut húsveitu, einangrarar brotnir eða lausir. Einnig vantaði oft viðvörðunarkerkingar.

- Fyrirkomulag rekstrarjarðskauts girðingarinnar er ófullnægjandi, sjá § 330 c)-9 í rur.
- Fjarðlægð jarðskauta frá dreifikerfi rafveitna ekki samkvæmt reglum, sjá § 330 b)-2 í rur.
- Einangrarar á stögum girðingar eru víða brotnir eða lausir, sjá § 330 c)-7 í rur.
- Aðtaug rafgirðingar (háspennustrengur) er ekki fest við einangrara með fullnægjandi efnisstyrk (háspennustrengur liggur laus frá púlsgjafa og að rafgirðingu), sjá § 330 c)-7 í rur.
- Rafstrengur (háspennustrengur) er la gður án einangrunarpípu þvert undir veg, sjá § 330 a)-5 í rur.
- Allar viðvörunarmerkingar vantar á girðinguna, sjá § 330 a)-4 í rur.
