Ástand raflagna í gisti- og veitingahúsum

LS-2004-1

September 2004

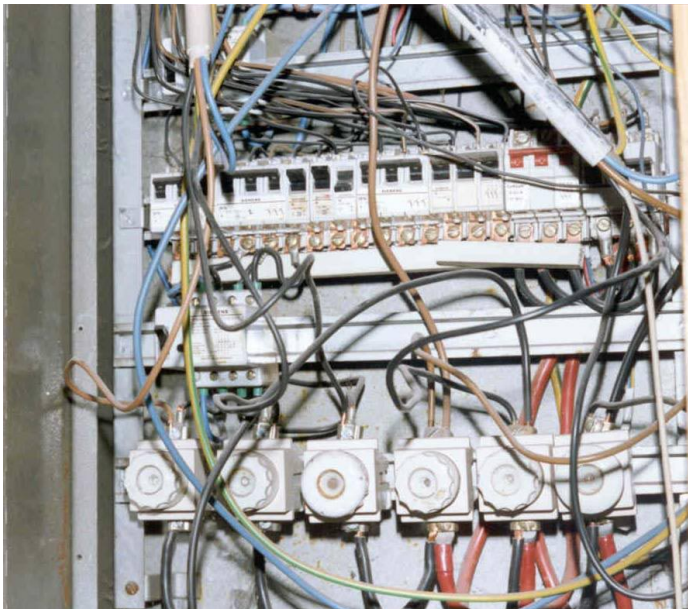
Mynd 3. Slæmur frágangu í töflu, snertihætta.

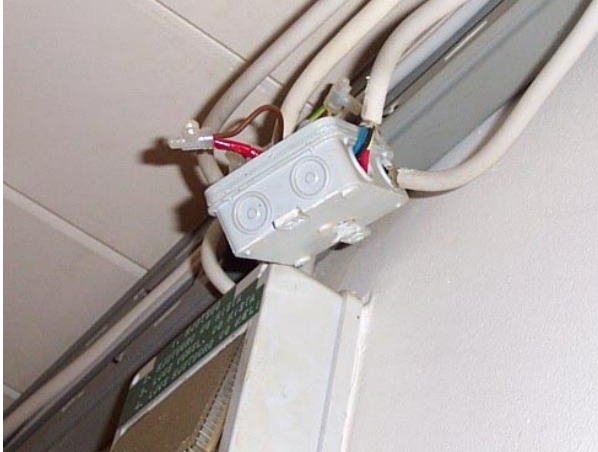
Við strengjalagnir voru gerðar 11% athugasemda (239). Strengir voru lausir, hlífðarkápa þeirra hafði dregist út úr tengidósum, endabúnað vantaði á strengenda og fleira þess háttar.

Mynd 6. Rangur frágangur lagna.
