Formáli

Á undanförunum árum hefur rafmagnsöryggisdeild Löggildingarstofu látið skoða raflagnir á fjórða hundrað sveitabýla víðsvegar um landið. Markmiðið með skoðuninum var að fá sem gleggsta mynd af ástandi raflagna og rafbúnaðar á sveitabýlum og koma ábendingum á framfæri við eigendur og umráðamenn þeirra um það sem betur má fara.

Inngangur

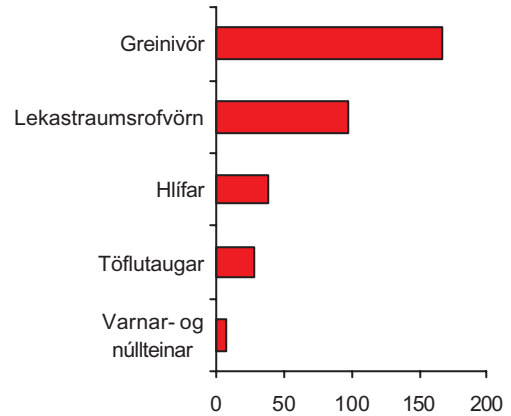
Mynd 4. Algengustu athugasemdir í 3. áhættuflokki.

Athugasemdir í 3. áhættuflokki eru eins og fyrr segir alvarlegustu athugasemdirnar, þær voru alls 405. Á mynd 4 má sjá algengustu þriðja flokks athugasemdir sem gerðar voru við rafmagnstöflur.

Athugasemdir við greinivör voru 41% (167). Algengast var að merkingar framleiðanda um málstærðir voru máðar af.

Við lekastraumsrofa voru gerðar 24% athugasemda (97). Þeir voru ýmist óvirkir eða ekki af réttri stærð.

Þá voru 10% athugasemda (39) gerðar við hlífur á töflum, þær ýmist vantaði eða voru með það stórum götum að hægt var að snerta spennuhafandi búnað.

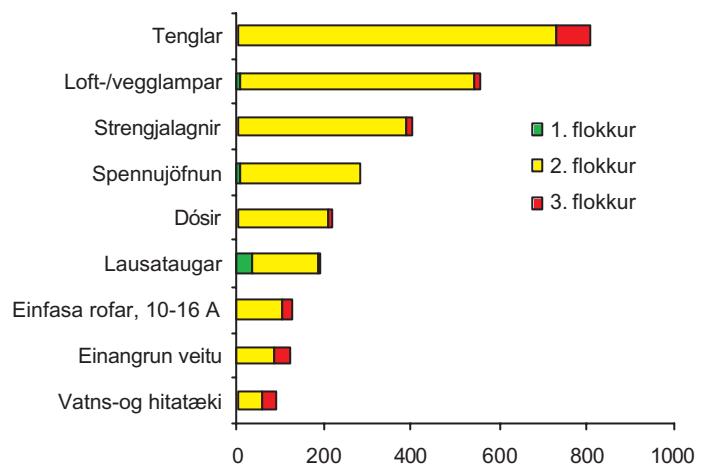
Mynd 5. Algengustu athugasemdir við raflagnir og búnað.

Flestar athugasemdir við raflagnir og rafbúnað, voru gerðar við frágang tengla eða 24% (808), eins og sést á mynd 5. Í flestum tilvikum voru tenglar ýmist brotnir, lok vantaði eða þeir lausir. Þéttleiki tengla gagnvart ryki og vatni var oft ekki nægur. Þá voru varnarsnertur (jarðtenging) margra tengla óvirkar sem getur skapað mikla hættu.

Við frágang lampa voru gerðar 17% athugasemda (558). Hlífðargler þeirra vantaði eða var brotið. Varnartengingar (jarðtengingar) margra lampa reyndust óvirkar. Þéttleiki lampa gagnvart ryki og vatni var oft ekki nægur.

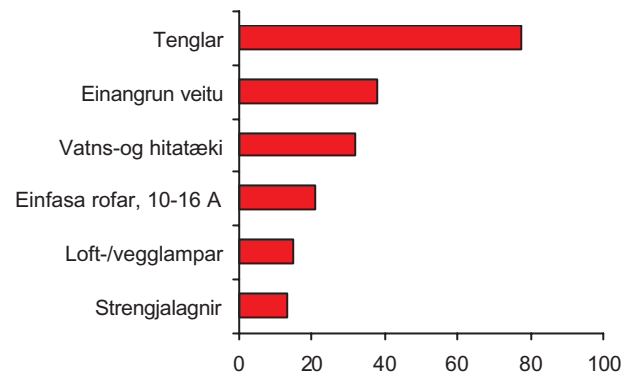
Mynd 8. Algengustu athugasemdir í 3. áhættuflokki

Athugasemdir í 3. áhættuflokki eru eins og fyrr segir alvarlegustu athugasemdirnar, þær voru alls 237. Á mynd 8 má sjá algengustu þriðja flokks athugasemdir sem gerðar voru við raflagnir og rafbúnað.

Við tengla voru gerðar 32% athugasemda (77). Helst var að tenglar væru brotnir, of stór vör fyrir tengla eða varnarsnertur óvirkar.

Við einangrunarbilun í raflögnum voru 16% athugasemda (38) gerðar.

Við vatnshitunartæki voru 14% athugasemda (32) gerðar og var algengast að yfirhitavarbúnað vantaði á hitatúpu.

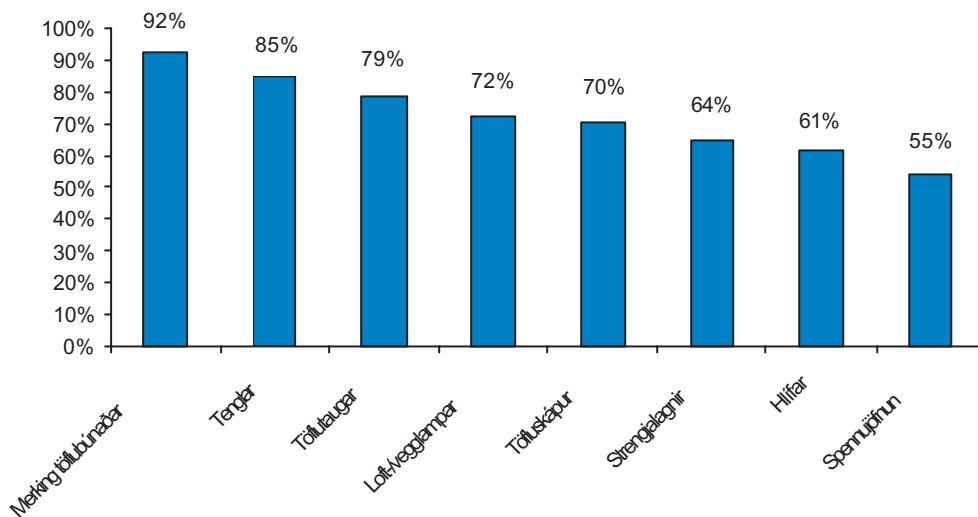
Mynd 10. Algengustu athugasemdir sem gerðar voru við skoðanir.

Eins og sjá má á mynd 10 voru gerðar athugasemdir við merkingu töflubúnaðar í 92% skoðana, í 85% skoðana við tengla og við töflutaugar í 79% tilvika. Það má því álykta með sterkum rökum að þessa ágalla sé að finna í raflögn flestra sveitabýla landsins.

Niðurstöður skoðana gefa til kynna að ástand rafmagnstaflna sé mjög slæmt. Þetta er mikið áhyggjuefni þar sem það getur haft í för með sér mikla slysa- og brunahættu. Þá var rafbúnaður, svo sem tenglar og lampar, víða í ólagi en rétt er að hafa í huga að marga bruna af völdum rafmagns í gegnum tíðina má einmitt rekja til þeirra hluta.
