Ástand raflagna í gisti- og veitingahúsum

LS-2004-1

September 2004

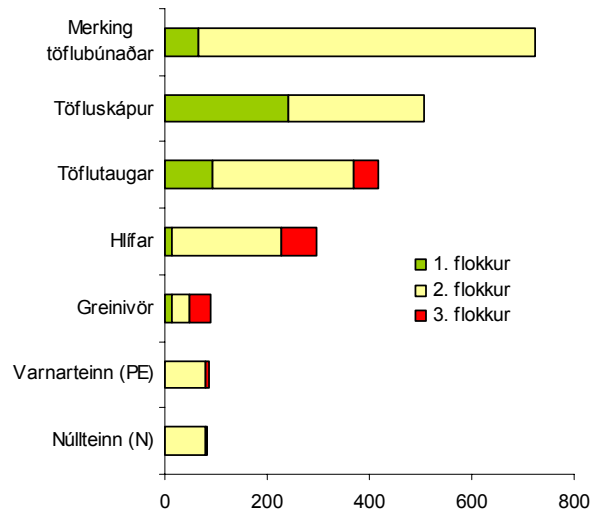
Mynd 2. Algengustu athugasemdir við töflur.

Við skoðun rafmagnstaflna voru flestar athugasemdir gerðar við merkingu töflubúnaðar eða 29% (724). Helst var að búnaðurinn væri ómerktur, rangt merktur eða merkingar um spennukerfi raflagnarinnar vantaði.

Við töfluskápa voru gerðar 20% athugasemda (508). Algengt var að þéttleiki þeirra væri ekki nægur miðað við aðstæður, aðgengi að töflum var í mörgum tilfellum óviðunandi og í þeim voru óhreinindi og ryk sem valdið getur brunahættu.

Við töflutaugar voru gerðar 16% athugasemda (416). Litamerking þeirra var í mörgum tilfellum röng, hita- og brunaskemmdir voru á taugum eða tengingar þeirra lausar.

Þá voru 12% athugasemda (296) gerðar við hlifar í töflum. Þær ýmist vantaði, voru með götum eða lausar.

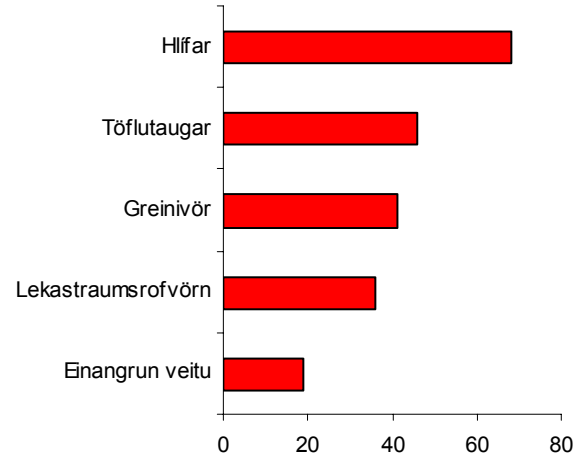
Mynd 4. Algengustu athugasemdir í 3. áhættuflokki.

Athugasemdir í 3. áhættuflokki eru alvarlegustu athugasemdirnar, þær voru alls 248. Á mynd 4 má sjá algengustu þriðja flokks athugasemdir sem gerðar voru við rafmagnstöflur.

Athugasemdir við hlífur voru 27% (68). Algengast var að þær ýmist vantaði eða voru með það stórum götum að hægt var að snerta spennuhafa búnað.

Við töflutaugar voru gerðar 19% athugasemda (46). Oftast var gildleiki tauga ekki í samræmi við yfirstraumsvarnir og skammhlaups-vörn ófullnægjandi.

Þá voru 17% athugasemda (41) gerðar við greinivör, á þeim voru hitaskemmdir eða þau of stór (m.v. lagnir).

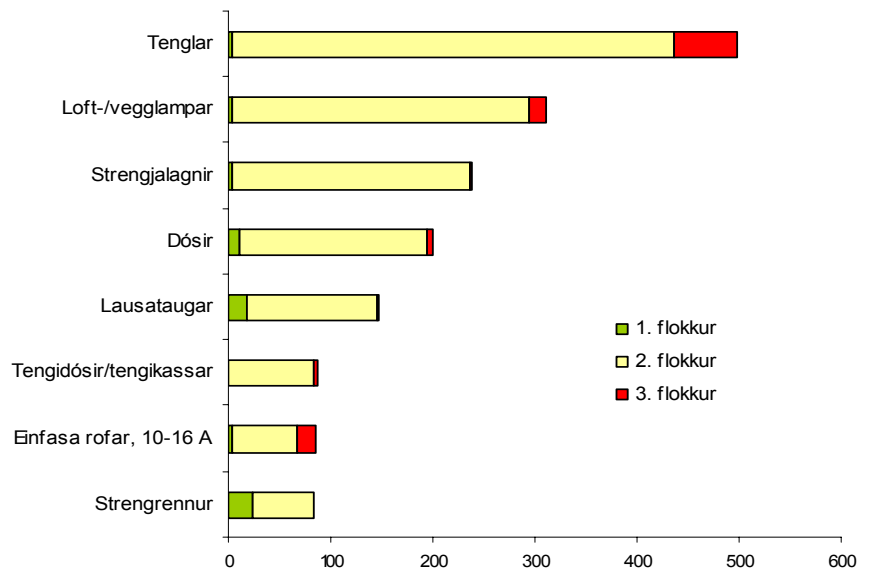
Mynd 5. Algengustu athugasemdir við raflagnir og búnað.

Flestar athugasemdir við raflagnir og rafbúnað, voru gerðar við frágang tengla eða 24% (498), eins og sést á mynd 5. Í flestum tilvikum voru tenglar ýmist brotnir, lok vantaði eða þeir lausir. Þéttleiki tengla gagnvart ryki og vatni var oft ekki nægur. Þá voru varnar-snertur (jarðtenging) margra tengla óvirkar sem getur skapað mikla hættu.

Við frágang lampa voru gerðar 15% athugasemda (311). Hlífðargler þeirra vantaði eða var brotið. Varnartengingar (jarðtengingar) margra lampa reyndust óvirkar. Þá voru festingar lampa ófullnægjandi.

Við strengjalagnir voru gerðar 11% athugasemda (239). Strengir voru lausir, hlífðarkápa þeirra hafði dregist út úr tengidósum, endabúnað vantaði á strengenda og fleira þess háttar.

Þá voru 10% athugasemda (200) gerðar við frágang dósa, en á þær vantaði oft lok.

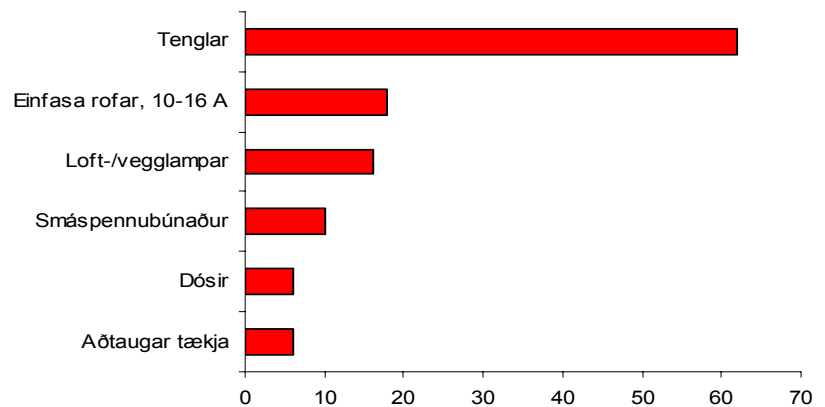
Mynd 7. Algengustu athugasemdir í 3. áhættuflokki

Athugasemdir í 3. áhættuflokki eru eins og fyrr segir alvarlegustu athugasemdirnar, þær voru alls 143. Á mynd 7 má sjá algengustu þriðja flokks athugasemdir sem gerðar voru við raflagnir og rafbúnað.

Við tengla voru gerðar 43% athugasemda (62). Helst var að tenglar væru brotnir, of stór vör væru fyrir þá eða varnarsnertur (jarðtenging) óvirkar

Við einfasa rofa voru 16% athugasemda (38) gerðar. Algengt var að rofar væru lausir, lok vantaði á þá og af þeim stafaði snertihætta.

Við loft-/vegglampar voru 14% athugasemda (32) gerðar og var algengast að hita-skemmdir væru á taugum og hlífar yfir spennuhafa tengingar vantaði eða þær brotnar.

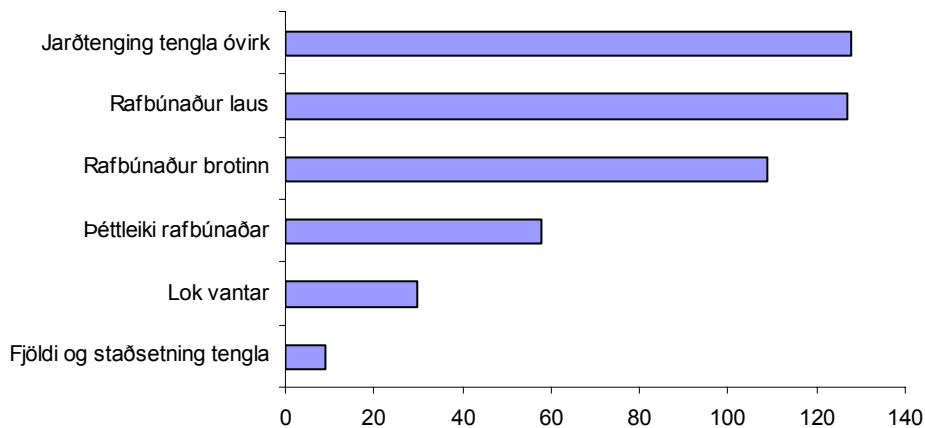
Mynd 9. Algengustu athugasemdir við rafbúnað í eldhúsum.

- Varnarsnertur (jarðtenging) tengla í eldhúsi mældust óvirkar, búið að mála yfir þær og jarðtenging því ótrygg.
- Rofar, tenglar og annar rafbúnaður laus eða brotinn.
- Þéttleiki rafbúnaðar gagnvart ryki og vatni ekki í samræmi við aðstæður eða lok/hlífar vantar.
- Fjöldi og staðsetning tengla er ekki í samræmi við notkun.

Til að auka öryggi starfsfólks og minnka líkur á truflun á starfsemi ætti að fá löggiltan rafverktaka til að yfirfara raflögn og rafbúnað reglulega, t.d. einu sinni á ári.

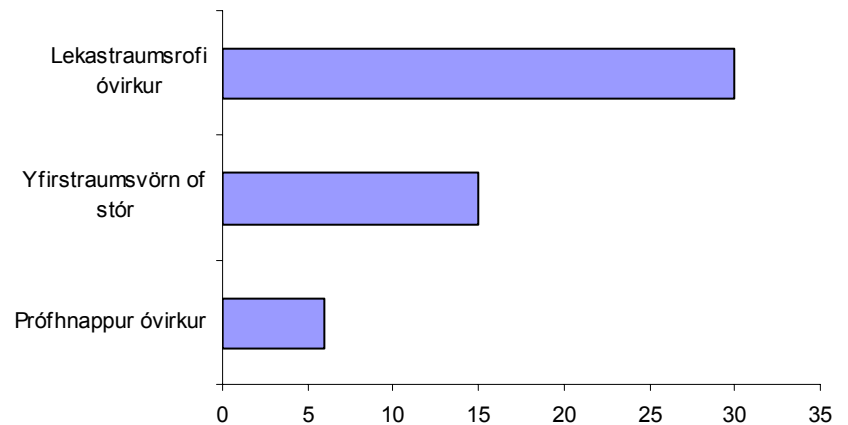
Mynd 11. Athugasemdir við lekastraumsrofa.

- Í mörgum tilfellum var útleysitími lekastraumsrofa of langur.
- Málstraumur lekastraumsrofa var ekki í samræmi við yfirstraumsvarnir.
- Lekastraumsrofar voru brotnir eða prófhnappur þeirra var óvirkur.
- Lekastraumsrofavörn (30mA) vantaði sem viðbótarvörn þar sem tenglar eru í baðherbergjum.

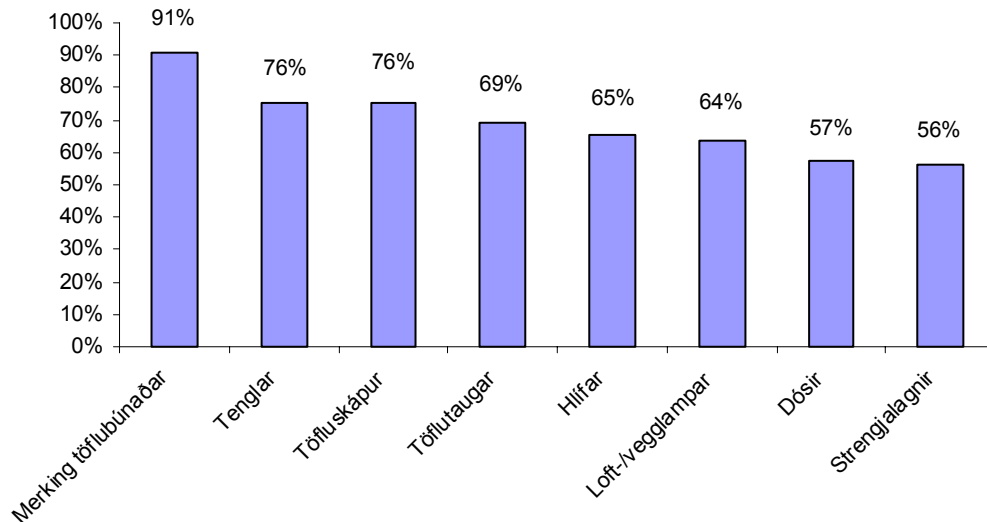
Mynd 12. Algengustu athugasemdir sem gerðar voru við skoðanir.

Eins og sjá má á mynd 12 voru gerðar athugasemdir við merkingu töflubúnaðar í 91% skoðana og í 76% tilvika við tengla og töfluskápa. Það má því álykta með sterkum rökum að þessa galla sé að finna í raflögn flestra gisti-og veitingahúsa landsins.

Niðurstöður skoðana gefa til kynna að ástand rafmagnstafna sé víða ábótavant. Þetta er mikið áhyggjuefni þar sem það getur haft í för með sér mikla slysa- og brunahættu. Þá var töluvert um að rafbúnaður, svo sem tenglar og lampar, væru í ólagi en rétt er að hafa í huga að marga bruna af völdum rafmagns í gegnum tíðina má einmitt rekja til þeirra hluta.
